COROA E PINHÃO

INSTRUÇÕES GERAIS PARA SUBSTITUIÇÃO DE COROA E PINHÃO

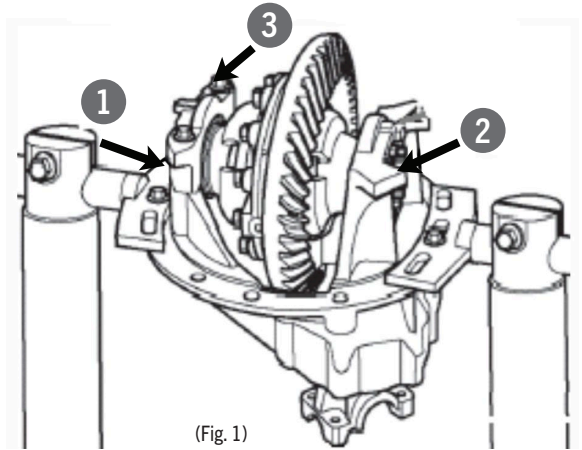
(Fig. 1)

AJUSTE DO PAR COROA E PINHÃO (fig. 1):

- 1 Antes de montar as capas dos mancais, aplicar óleo de diferencial nas roscas dos anéis de ajuste para facilitar o deslizamento nas roscas das capas dos mancais e diferencial.
- 2 Aplicar adesivo Loctite 635 ou 680 entre a superfície externa da capa do rolamento e o diâmetro interno da capa do mancal, para evitar o deslizamento da capa do rolamento, pois a mesma não deve girar durante seu trabalho, causando danos na montagem dos rolamentos. (ver fig.1.1)

- 3 Aplicar um pré-torque de 20% ou 1/5 do torque final nos parafusos (3) das capas dos mancais, evitando que os mancais fiquem soltos ou muito presos, auxiliando corretamente os ajustes dos anéis (1 e 2) (Ver fig. 1).
- 4 Folga para o Anel de Ajuste (1) das costas da coroa: aperte o anel de ajuste (1) até zerar a folga entre a coroa e pinhão, ou seja, aproximar a coroa do pinhão e em seguida retorne de 3 a 4 castelos do Anel (1) para os modelos de simples e dupla velocidades, ou retorne de 12 castelos para os modelos 17X e 18X. Este procedimento de retorno é o que vai gerar a folga de engrenamento.

- 5 Anel de Ajuste (2) lado dos dentes da coroa – Pré Carga dos Rolamentos: Uma das maneiras é de apertar o anel de ajuste (2) até eliminar toda a folga do conjunto, e em seguida apertar com torque de 45 lbf. pe (60 N.m) para gerar uma pré-carga nos rolamentos de 15-35 lbf.pol (1,7-4 N.m). Existem outros métodos para apertar o anel (2), tais como apertar girando alguns castelos do anel, ou utilizar relógios (1) conforme (fig.1.2) para manter abertura máxima dos mancais (2) na (fig. 1.2) de no máximo 0,33 mm, porém a geração de pré-carga dos rolamentos deve ser mantida, conforme manual. Caso esta pré-carga for abaixo do especificado, os rolamentos irão trabalhar folgados prejudicando a montagem, mas se a pré-carga for acima do especificado, o diferencial pode não assentar nas guias da carcaça, devido à expansão exagerada das capas dos mancais, e se conseguir montagem, os rolamentos irão trabalhar com sobre carga apresentando falhas prematuras.

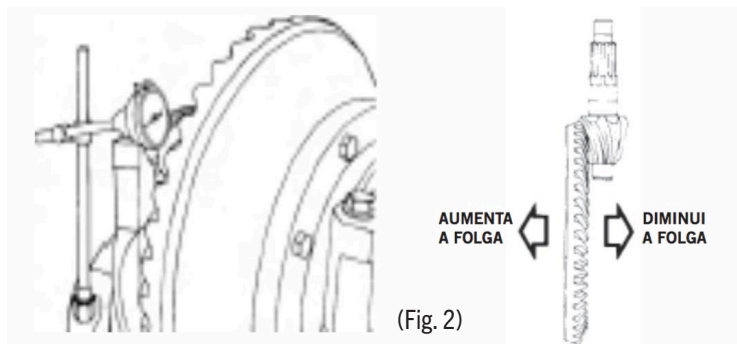
VERIFICAÇÃO DA FOLGA DA COROA E PINHÃO (fig. 2):

Monte a base magnética e o relógio comparador e posicione a 90° do dente da Coroa e faça a leitura em 3 ou 4 dentes espaçados igualmente conforme fig. 2. A folga entre os dentes deve estar conforme Tabela 01 e de acordo com o modelo do diferencial.

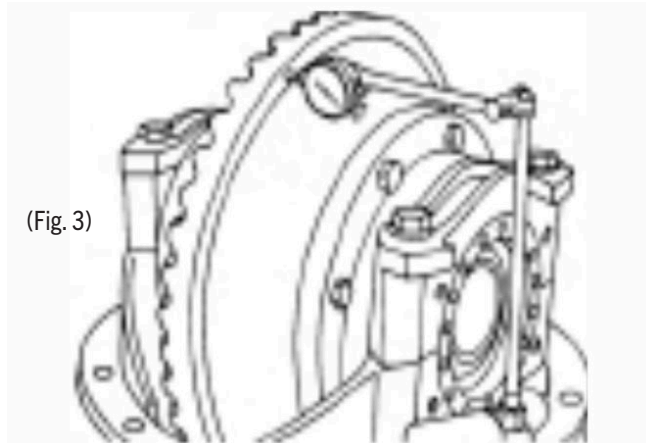
(Fig. 3)

Verificação da Planicidade da Coroa (fig. 3):

Monte a base magnética e o relógio comparador e posicione a 90° da face traseira da Coroa conforme fig. 3. Gire a Coroa e faça a leitura. Se o valor encontrado exceder a 0,20 mm, remova a Coroa, verifique o empenamento e corrija as causas conforme manual de manutenção Meritor.

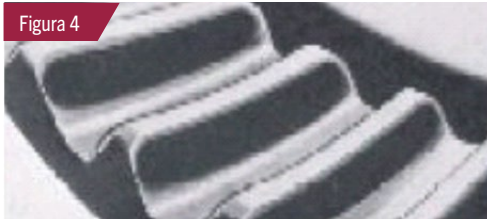
A área de contato acima é a área padrão com aplicação de carga, ou seja, no centro do dente e uniforme.

E certifique-se que os contatos estejam conforme as figuras 4 e 5.

Contato obtido	Significado	Como corrigir
Contato Ideal (fig. 4 e 5)	Pinhão e Coroa em suas posições ideais	-----
Contato Fundo (fig. 6)	Pinhão muito perto da coroa	Afaste o pinhão aumentando a espessura do calço de ajuste da caixa do pinhão
Contato Raso (fig. 7)	Pinhão muito longe da coroa	Aproxime o pinhão diminuindo a espessura do calço de ajuste da caixa do pinhão
Contato na extrema ponta (fig. 8)	Coroa muito perto do pinhão	Afaste a coroa aumentando a folga de engrenamento
Contato no extremo talão (fig. 9)	Coroa muito longe do pinhão	Aproxime a coroa diminuindo a folga de engrenamento

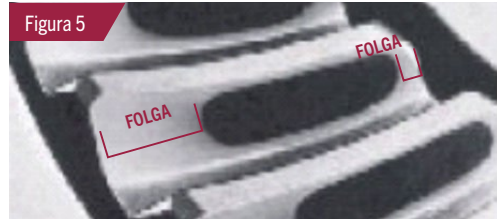
A área de contato acima é a área padrão, sem aplicação de carga, ou seja, no centro do dente para a ponta do dente (TOE)
